Zeitschriftenartikel / journal article

EIN WRACK DES 16. JAHRHUNDERTS BEI MUKRAN, RÜGEN

VON MAIK-JENS SPRINGMANN

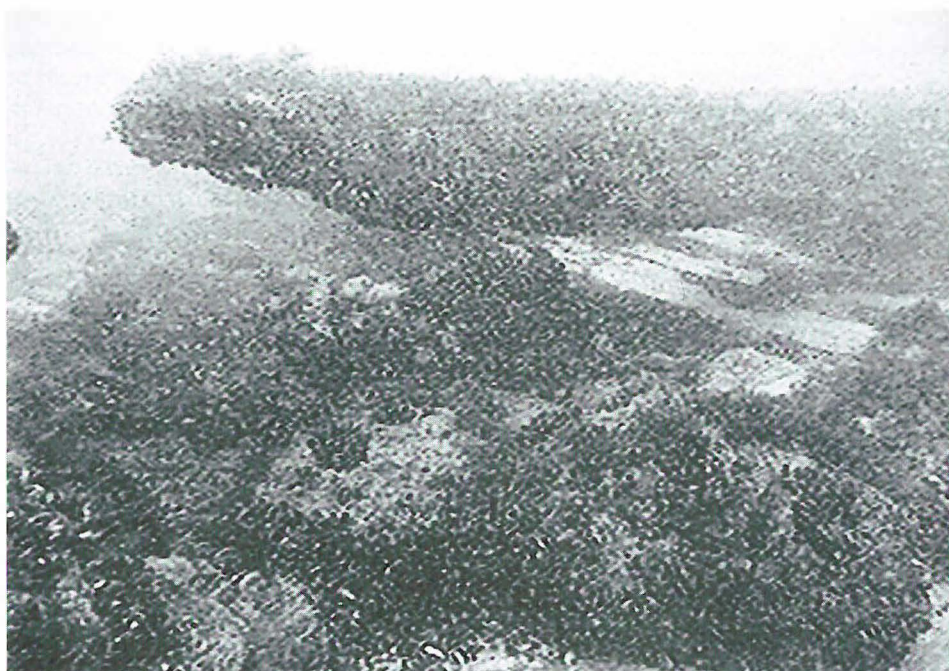
Abb. 7 Die Bodenwrangen haben sich vom Kielschwein gelöst. Der Achtersteven ist nicht mehr auffindbar. Foto: Axel Kordian

Die Bodenwrangen im Heckbereich haben sich vom Kielschwein gelöst, da sie von unten durch den Verlust des Stevens keinen Halt mehr hatten (Abb. 7). Vorne im Bild 6 ist der Auflieger einer Katspur zu erkennen. Das Rudiment eines Kimmstringers auf der Backbordseite ergänzt die hölzernen Überreste der Schiffsbodenkonstruktion des Wracks. Ein Holzteil, das sich im Meeresboden festsetzte und auf der Steuerbordseite zum Teil noch durch die Beplankung verdeckt wird, könnte ein Decks knie gewesen sein (Abb. 8).

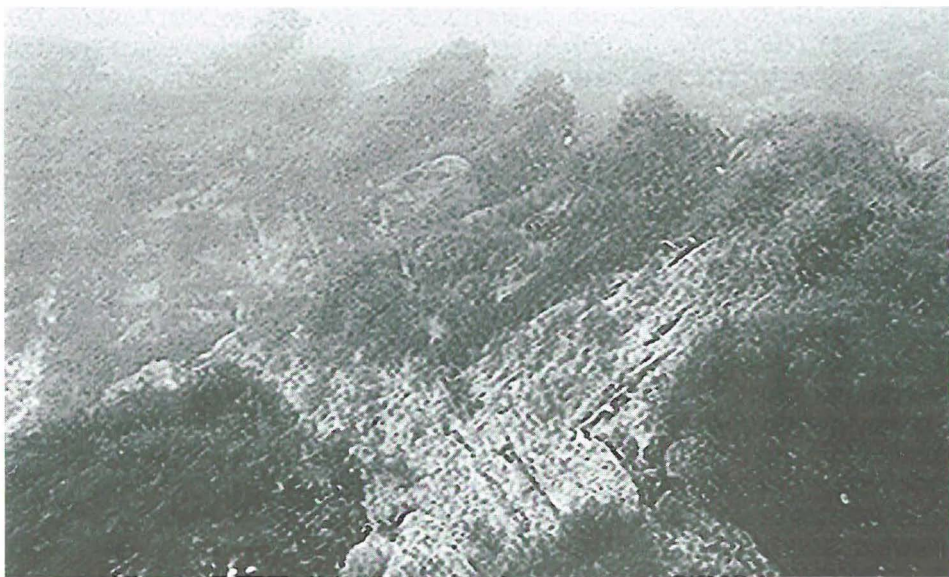
Abb. 9 Eine Kimmung, wie hier im Vorderschiffsbereich, ist sonst kaum nachzuweisen. Foto: Axel Kordian

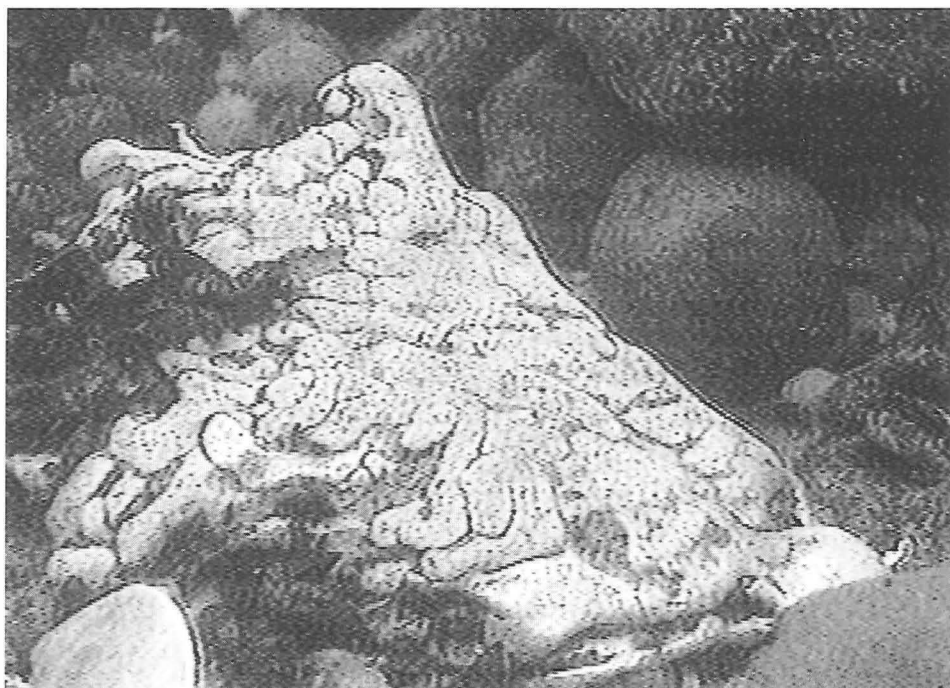
Abb. 10 Das im Januar zerschmolzene silberne Metallkonglomerat konnte im Sommer 1994 nicht mehr aufgefunden werden. Foto: Axel Kordian

5. Durch die geordnete Anlandung in der Nacht vom 20. zum 21. Mai hat man über die wertvolle Armierung hinaus neben persönlichen Kleinigkeiten sicherlich auch andere Ausrüstungsgegenstände von den Schiffen verbracht, das könnte die relative »Fundarmut« erklären. Eine generelle Fundarmut bei *Strandungswracken* ergibt sich bekanntlich aus der Fundsituation. Das als silberner Behälter (wahrscheinlich Trinkgefäß) anzusehende Metallkonglomerat (Abb. 10) ist wohl eher eine Ausnahme.

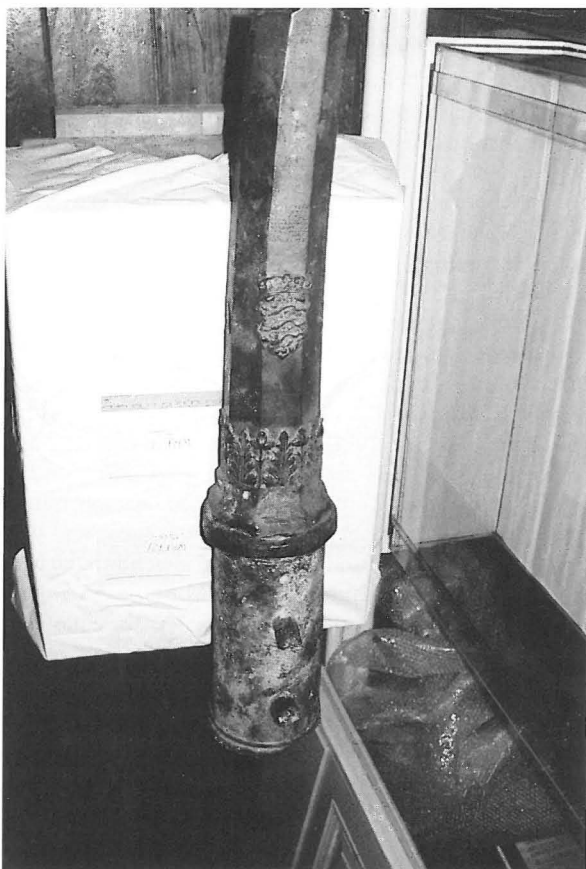
Abb. 13 a *Das bronzene Kammergeschütz. Hier sind Vorderstücke und Kammer zusammengesetzt abgebildet.*
Foto: M. Springmann, Rostock

Abb. 13 b *Schematische Darstellung der beiden Teile der Kanone. Zeichnung: Henry Just, Rostock*

- ein 68 cm langes Rohrstück mit achteckigem Querschnitt (Abb. 13a)
- ein 40 cm langes Kammerstück (Abb. 13a)
- ein 36,5 cm langes Bruchstück mit Zündloch, durch das es sicher als obere Partie einer durch Sprengen zerstörten Kammer ausgewiesen ist.
